Municipalité de Mont-la-Ville

Préavis N° 01/2024 au Conseil Général

Projet de rénovation de l'église

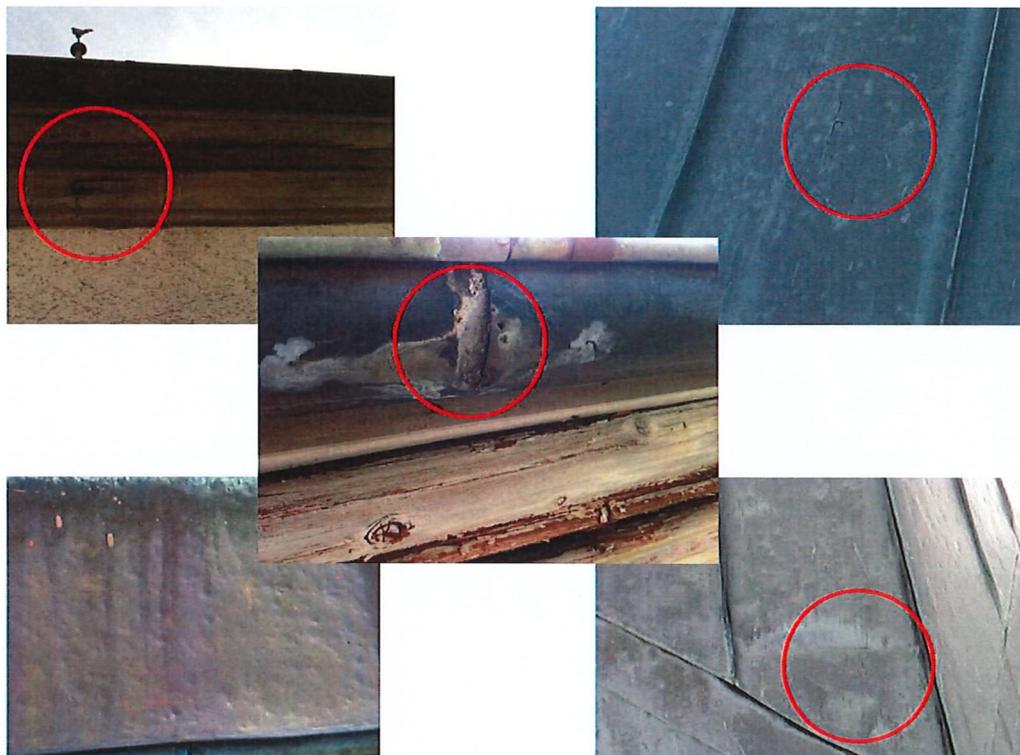
Depuis au moins 10 ans, le placage en cuivre du clocher a des fissures. La cheneau du côté de la route du Mollendruz coule, par conséquent le larmier est pourri et l'eau coule sur le cadran de l'horloge.

Actuellement, la charpente n'a pas encore l'air d'avoir trop souffert, mais il ne faut pas attendre.

Fig. 2 Clocher (état 07-03-2015)

Le porche d'entrée quant à lui nécessite une reprise car il est affaissé par son propre poids.

Traitement et nettoyage de la charpente. Rénovation de la sous-construction, nouvelle ferblanterie et couverture (comme d'époque). Remise en place des 4 clochetons d'origine. Et rénovation du porche.

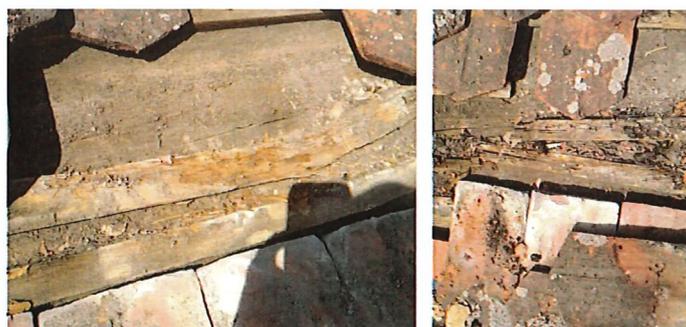
Concernant la partie tuilée, celle-ci a été à plusieurs reprises "brassée" mais le souci réside dans le lattage qui est très dégradé, voire pourri. Ce qui conduit à un risque de chute, potentiellement dangereuse, de tuiles ou partie de tuiles lors d'épisode venteux. Par exemple, la voiture de la voirie, parkée sous l'église, en a fait les frais le 26 février 2023.

Actuellement, la charpente n'a pas encore l'air d'avoir trop souffert, mais il ne faut pas attendre.

Fig. 3 Partie tuilée, lattage fortement dégradé

Traitement et nettoyage de la charpente. Rénovation de la sous-construction, nouvelle ferblanterie et couverture.

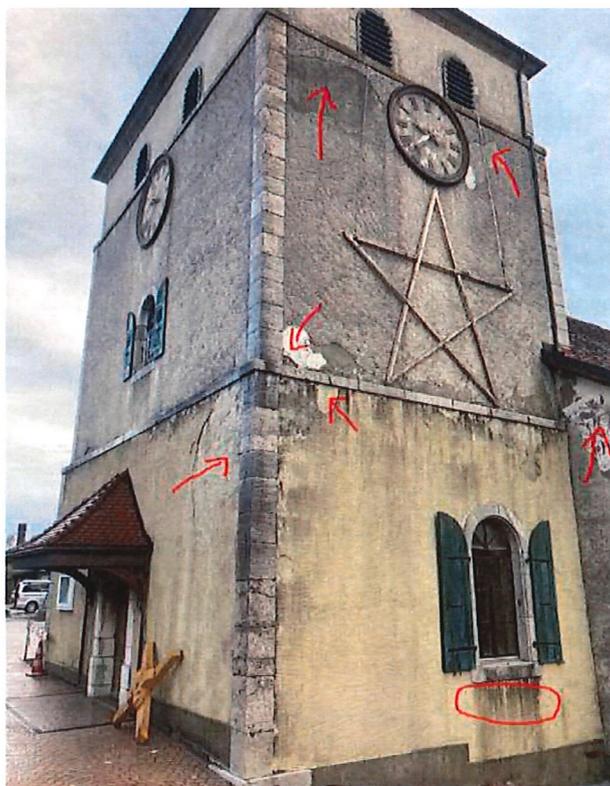
A plusieurs endroits, les façades sont dégradées et laissent donc place à des infiltrations. Sans parler de l'esthétique du bâtiment dans un environnement maintenant rénové.

Fig. 4 Façades décrépies

Réfection complète des crépis et peintures. Reprise de certains éléments de maçonnerie.

Pose de canalisations et drains en pied de façade. Finition du sol en partie en pavé.

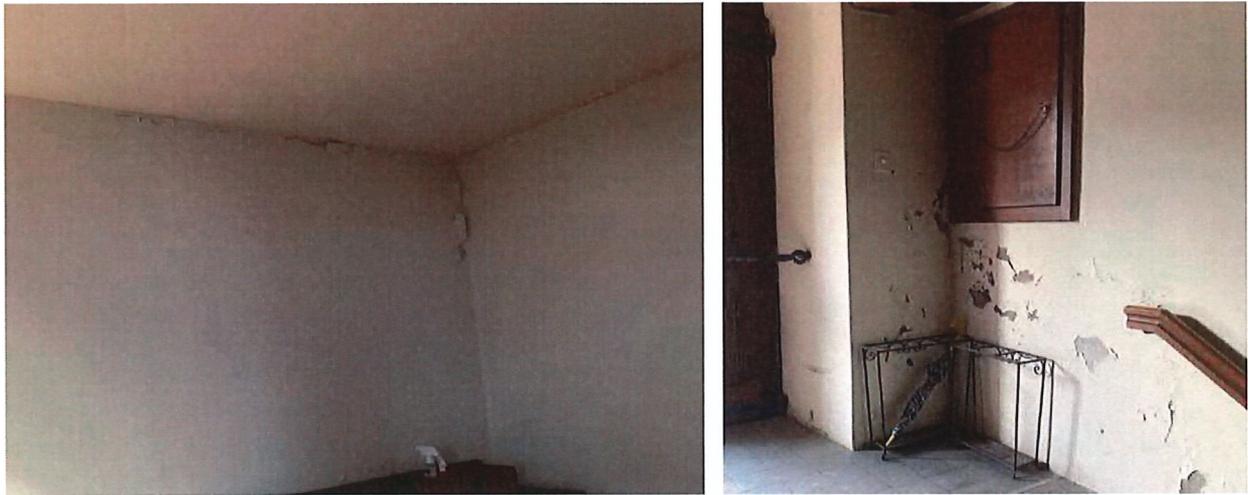
Des peintures intérieures "pèlent" à différents endroits, elles nécessiteraient un rafraîchissement.

Fig. 5 Crépis intérieurs

Rénovation des peintures intérieures (murs et boiseries). Reprise de certains éléments en bois.
